SONDERDRUCK | BETONTECHNOLOGIE
Zweigleisiger Ansatz für den Schutz von
Beton in stark beanspruchender Umgebung

Zweigleisiger Ansatz für den Schutz von Beton in stark beanspruchender Umgebung

■ Dave Ross, Direktor des technischen Dienstes von Xypex, Kanada

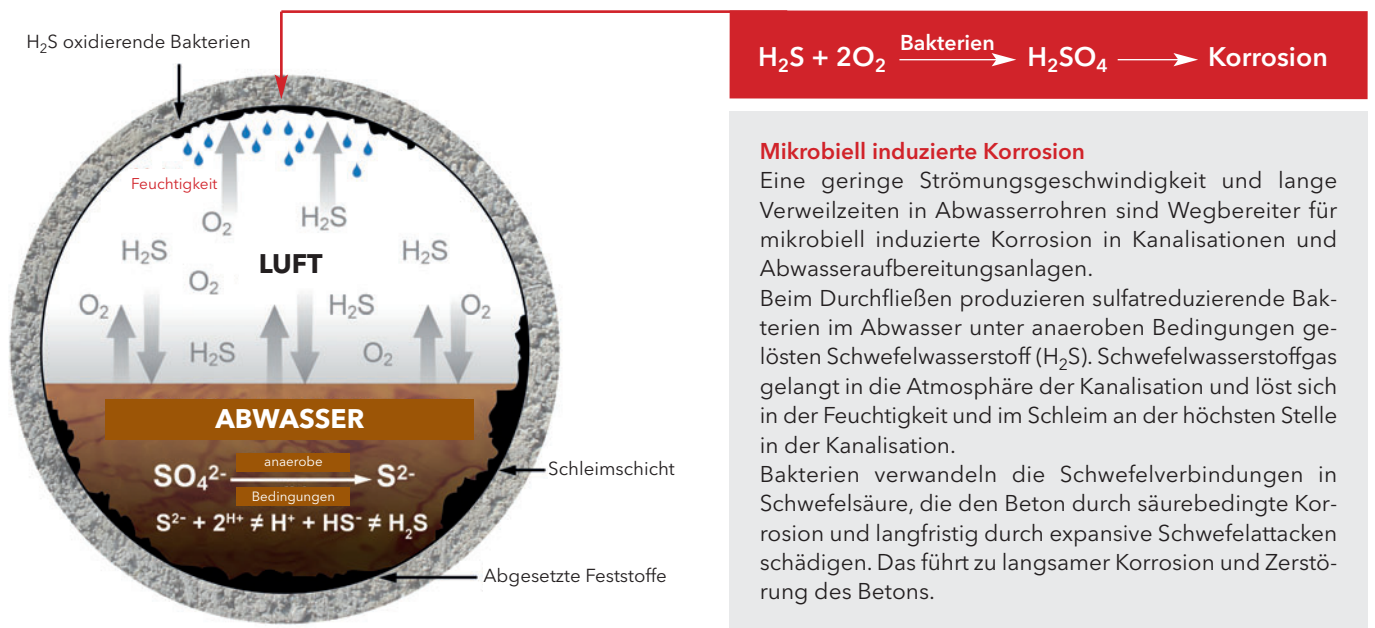
Abb. 1: Mikrobiell induzierte Korrosion (MIC) ist ein komplexer, biochemischer Prozess, bei dem starke Säuren entstehen, die Beton und Stahl schnell zerstören können.

Viele Abwasser-Sammel- und -Aufbereitungssysteme weltweit müssen repariert oder ersetzt werden, da sie wegen MIC (Abb. 1) und anderen Formen physikalischer und chemischer Angriffe ihre Standsicherheit verloren haben. Ein Zusammenbruch der Abwasser-Infrastruktur führt zur zunehmenden Infiltration von abfließendem Regenwasser und Grundwasser und erlaubt das Austreten von Abwasser in die Umwelt aus beschädigten Abwasserleitungen und durch Überlauf von Aufbereitungsanlagen.

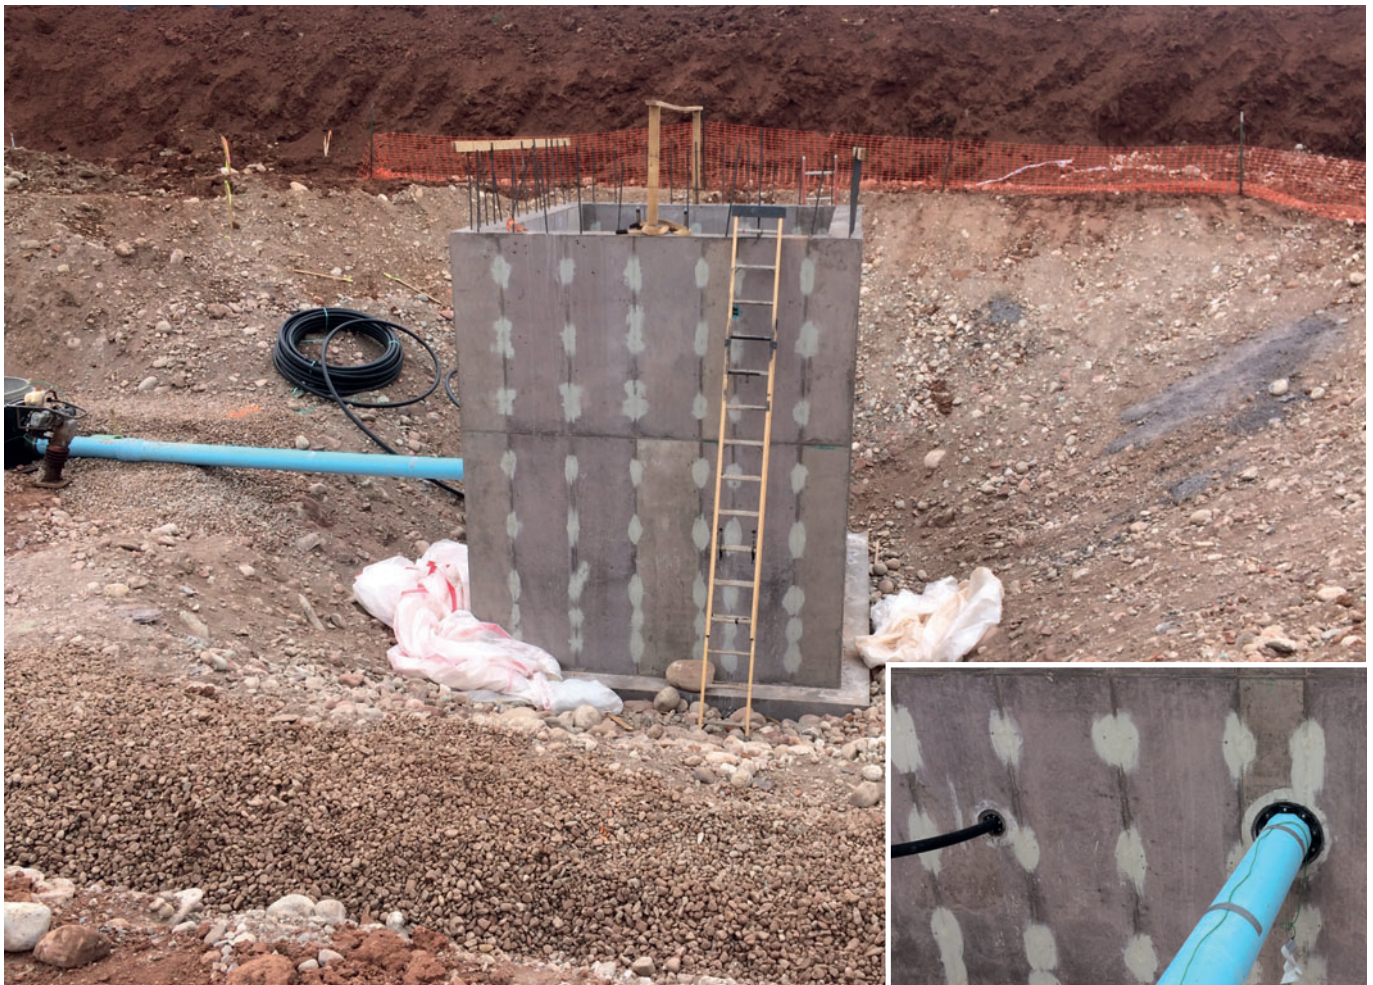
Abb. 4: Die neue Förderstation in Ortbeton ist Teil der Kanalisation für die Erweiterung des exklusiven Fork Club in Basalt im US-Staat Colorado. Dem Transportbeton für die neue Förderstation wurde Xypex Bio-San C500, eine kristalline Abdichtung und antimikrobielles Zusatzmittel, beigegeben. Man sieht rechts eine 8-Zoll-Zuleitung (siehe kleines Foto) zur Förderstation und links eine ausgehende 2-Zoll-Abflussleitung.

Die Ortbeton-Förderstation (Abb. 4) im Roaring Fork Club ist 14 Fuß (ca. 4,3 m) hoch, 12 Fuß (ca. 3,6 m) breit und 14 Fuß (ca. 4,3 m) lang, hat eine ca. 45 cm dicke Bodenplatte (Abb. 5) und eine ca. 25 cm dicke Abdeckung (Abb. 6). Das Gehäuse der Förderstation hat drei unterirdische Durchbrüche -

für das 8-Zoll-PVC-Zuleitungsrohr, ein 2-Zoll-Abflussrohr und einen 4-Zoll-Zugang für Steuerungs- und Stromleitungen. Für die Förderstation wurden von United Companies, einem Anbieter von Transportbeton für West-Colorado, ca. 32 m³ Transportbeton geliefert. United Companies bekam Xypex Bio-San C500 in Eimern von 50 Pfund (22,7 kg) und mischte es dem Beton für den Roaring Fork Club zu. Xypex Bio-San C500 wurde in einem 1%igen Gewichtsanteil aller mineralischen Bindemittel zugegeben.

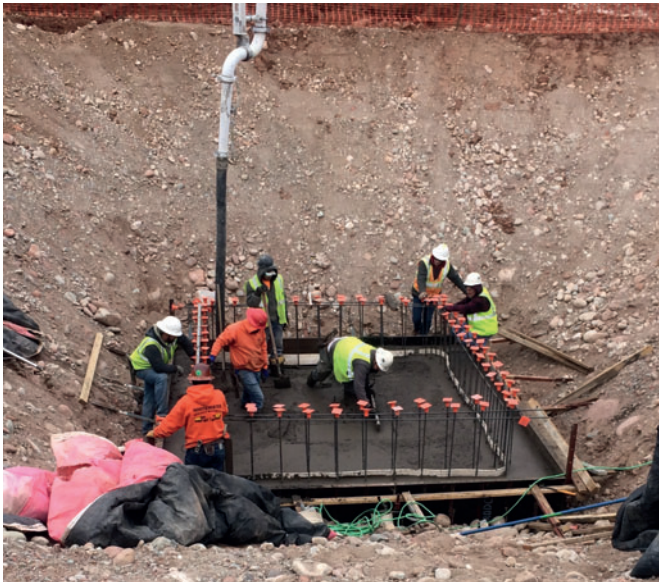
Abb. 5: Für die neue Förderstation wird eine ca. 45 cm dicke Bodenplatte gegossen.

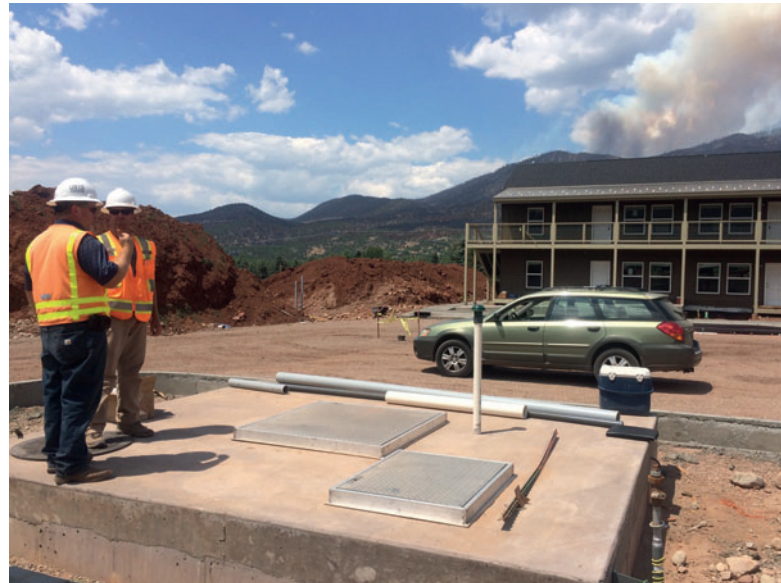
Abb. 6: Eine ca. 25 cm dicke Abdeckung mit Einstiegsluken wurde in Ortbeton gegossen.

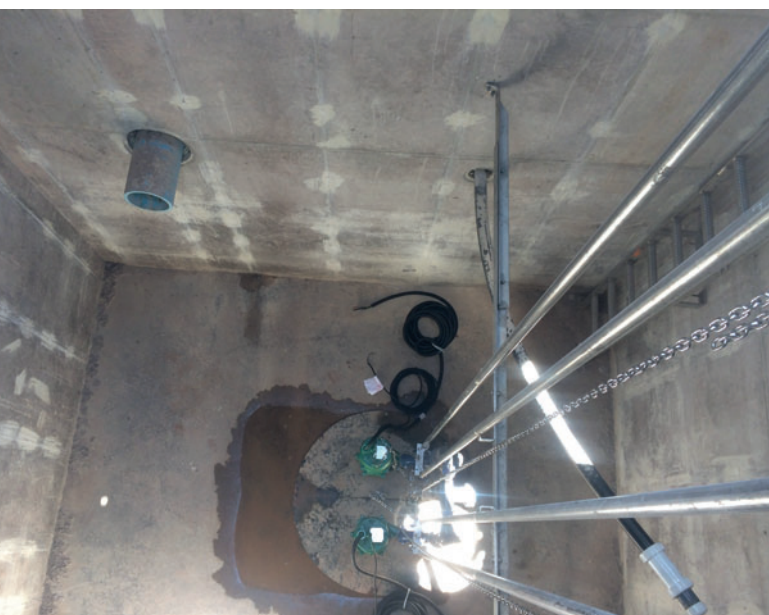
Abb. 7: Blick von oben in die neue Förderstation, ein Schlüsselement der Abwasser-Infrastruktur für die Erweiterung des exklusiven Fork Club in Basalt im US-Staat Colorado

Weiter meint er: „Mit dem Einsatz von Xypex Bio-San benötigen wir keine zusätzliche Beschichtung innen (Abb. 7) oder außen. Wir müssen uns nicht mit einem separaten Vertragspartner für die Beschichtung abstimmen, Verzögerungen oder spezielle Vorbereitungen entfallen. Der Schutz ist im

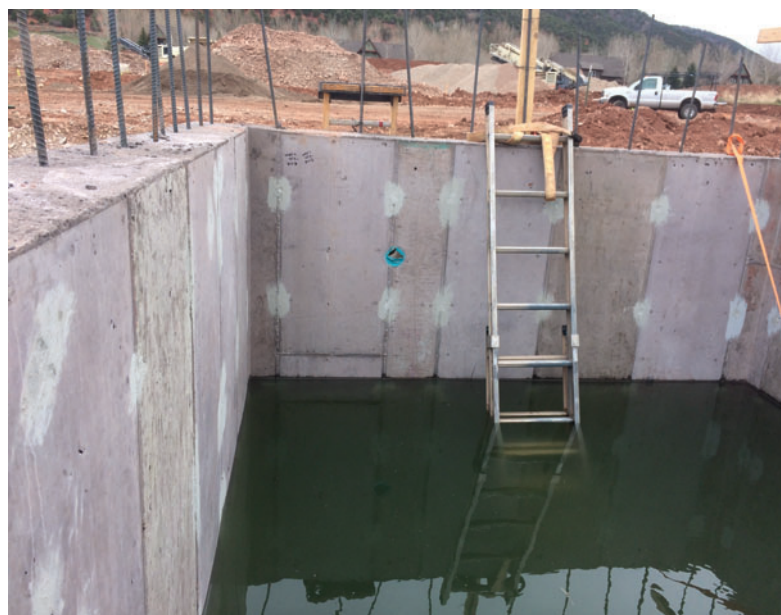
Abb. 8: Der hydrostatische Test war beim ersten Mal erfolgreich.

Nach genügender Aushärtung wurde die Förderstation einem hydrostatischen Exfiltrationstest (Abb. 8) unterzogen. Die Durchbrüche wurden verschlossen, die Förderstation bis oben mit Wasser gefüllt und 7 Tage überwacht - es durfte kein

Wasser austreten. „Der Test der Förderstation Roaring Fork war extrem erfolgreich“, stellt Rutledge fest. „Schon beim ersten Test gab es so gut wie keinen Wasserverlust, also musste nichts repariert werden. Das machte es für uns wesentlich leichter. Wenn ein Bauwerk dicht ist, Risse selbst wieder verschließt und Schleimbildung verhindert, kann man davon ausgehen, dass es langlebig ist und über die Zeit viel Wartung spart. Niemand gräbt ein Bauwerk der Kanalisation gern nach 10 Jahren wegen vorzeitigem Verschleiß aus oder geht hinein und beschichtet es neu, weil eine Oberflächenbeschichtung versagt hat.“
