REPRINT | BETON TEKNOLOJİSİ  
Zorlu ortamlarda betonu korumak için  
iki yönlü bir yaklaşım

# Zorlu ortamlarda betonu korumak için iki yönlü bir yaklaşım

■ Dave Ross, Xypex Teknik Hizmetler Müdürü, Kanada

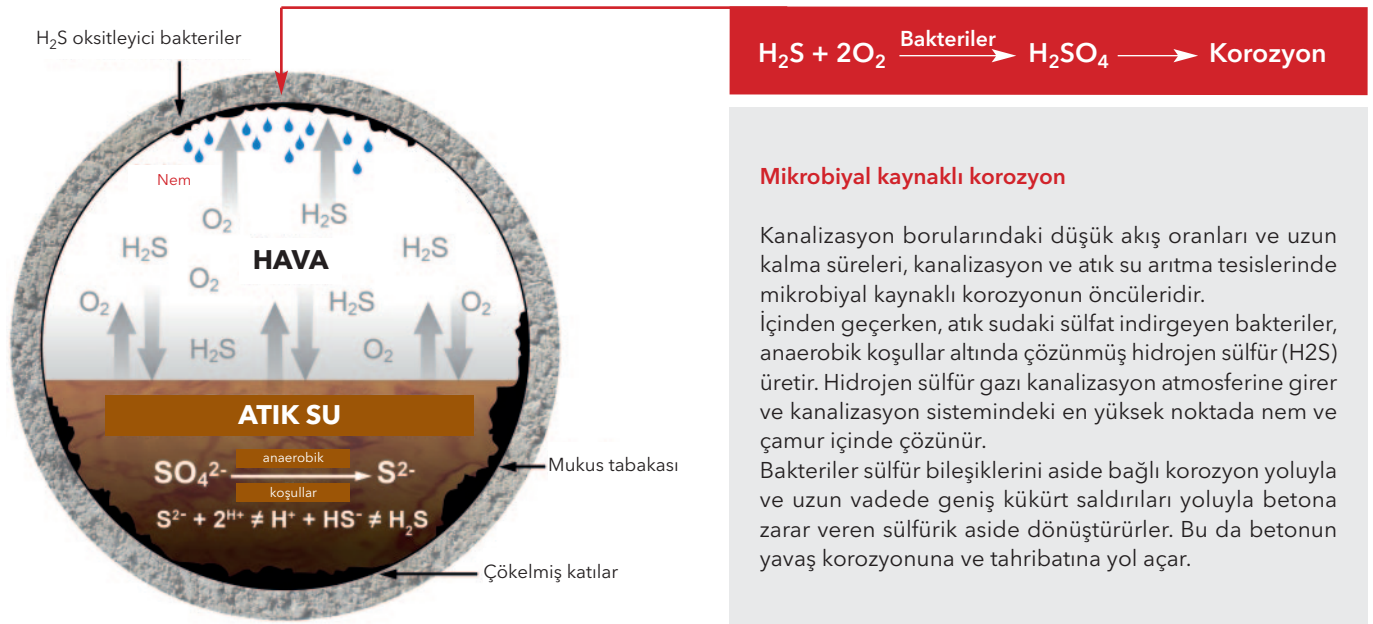
Şek. 1: Mikrobiyal kaynaklı korozyon (MIC), betonu ve çeliği hızla yok edebilen güçlü asitler üreten karmaşık, biyokimyasal bir süreçtir.

Dünya genelinde çok sayıda atık su toplama ve arıtma sisteminin onarılması veya değiştirilmesi gerekiyor, çünkü MIC (Res. 1) ve farklı biçimde fiziksel ve kimyasal saldırılar nedeniyle istikrarlarını kaybetmiş durumdadır. Atık su altyapısının çöküşü, akan yağmur suyu ve yeraltı suyunun sızmasına neden olmakta ve atık suların hasarlı kanalizasyonlardan ve arıtma tesislerinin taşmalarından çevreye deşarj edilmesine izin vermektedir.

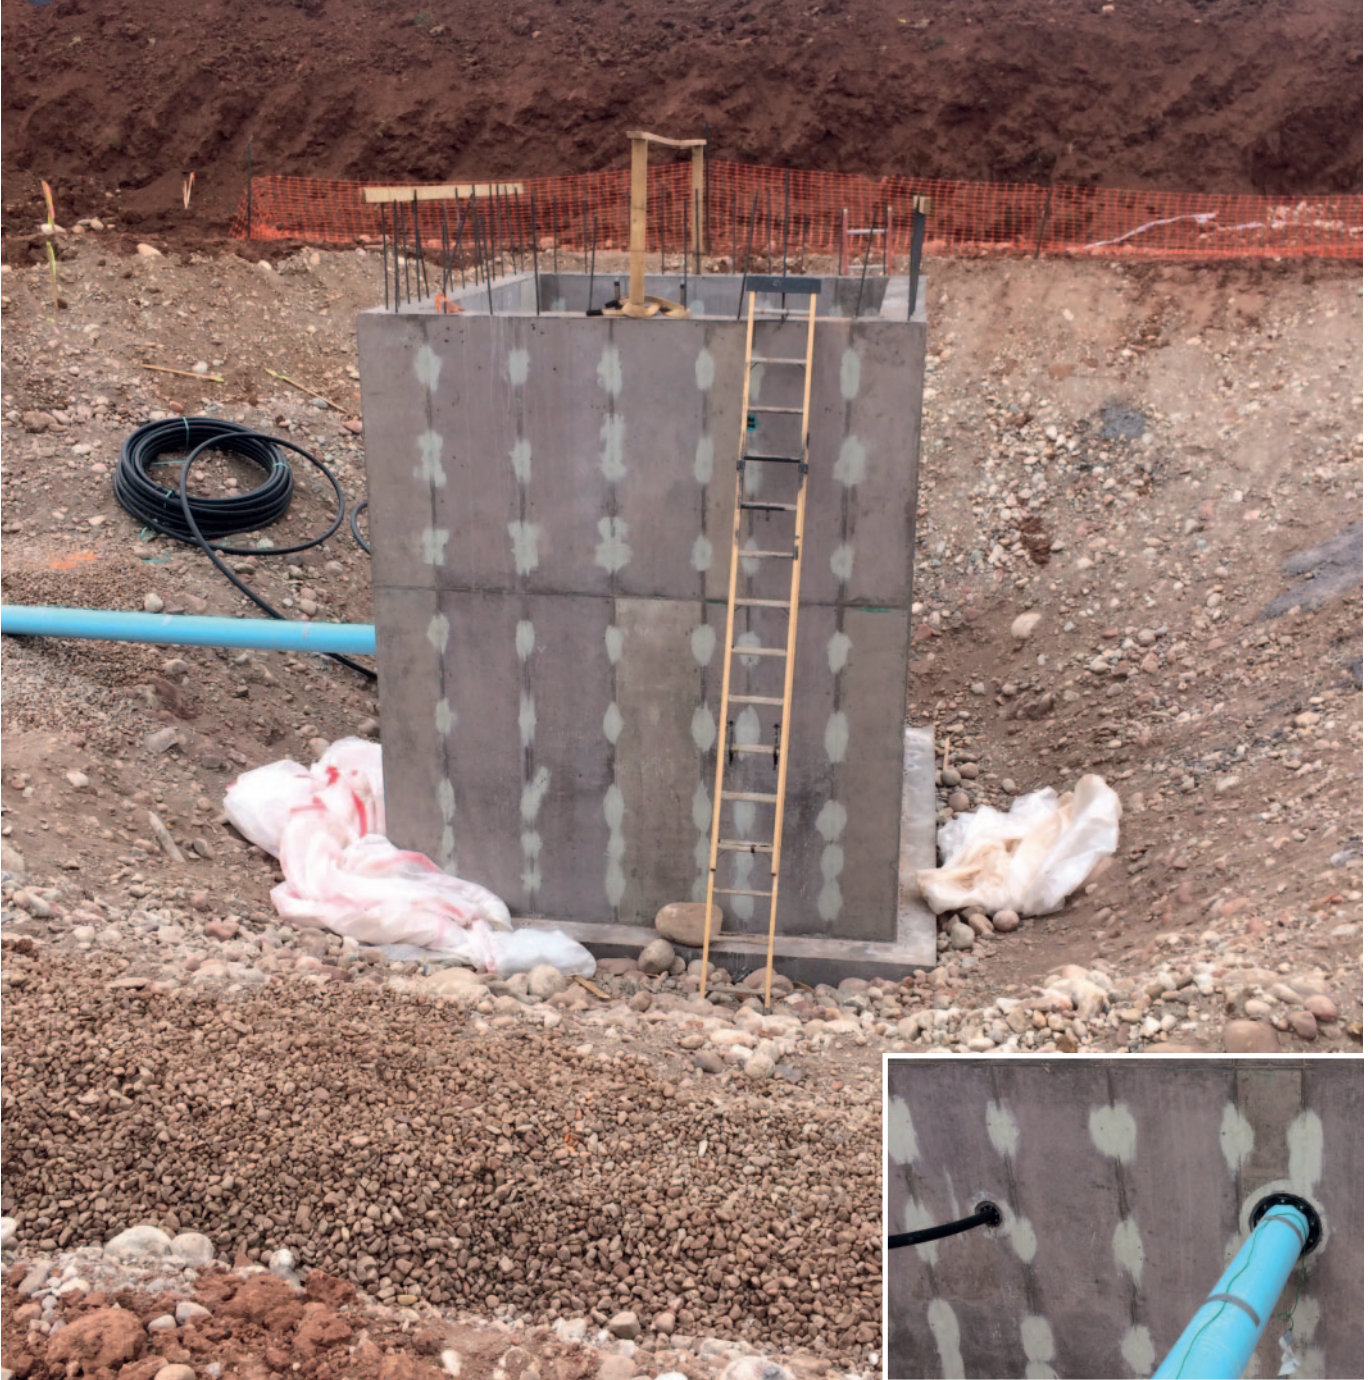
Şek. 4: Yerde dökme betondan yeni nakil istasyonu, ABD eyaleti Colorado'nun Basalt şehrindeki hususi Fork Club'ın genişletilmesi için kanalizasyonun bir parçasıdır. Yeni nakil istasyonu için hazır betona Xypex Bio-San C500, kristalize bir yalıtım ve antimikrobiyal bir katkı maddesi eklendi. Sağda nakil istasyonuna 8 inç besleme hattı (bakınız küçük fotoğraf) ve solda çıkan 2 inç gider hattı görülüyor.

Roaring Fork Club bünyesindeki yerinde dökme beton nakil istasyonu (Res. 4) 14 fit (yakl. 4,3 m) yükseklikte, 12 fit (yakl. 3,6 m) genişlikte ve 14 fit (yakl. 4,3 m) uzunlukta olup yakl. 45 cm kalınlıkta bir zemin plakasına (Res. 5) ve yakl. 25 cm kalınlıkta bir kapağa (Res. 6) sahiptir. Nakil istasyonunun gövdesi üç adet yeraltı geçişine sahip: 8 inç PVC besleme hattı, 2 inç gider borusu, kontrol ve akım hatları için 4 inç erişim.

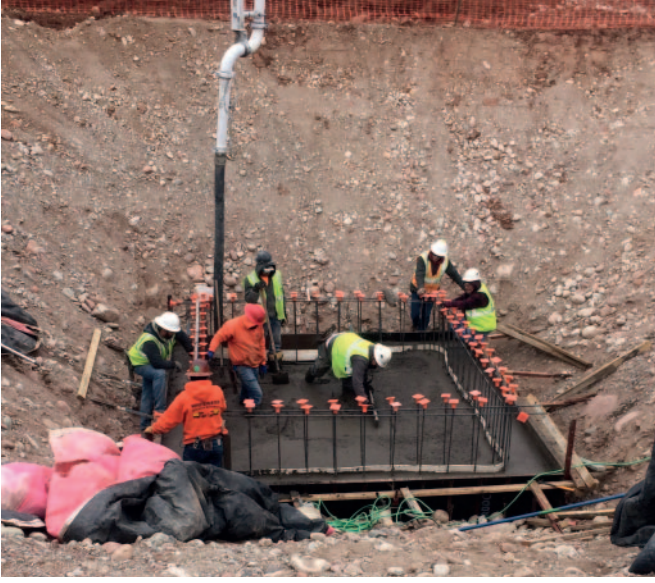
Şek. 5: Yeni nakil istasyonu için yaklaşık 45 cm kalınlıkta bir zemin plakası dökülüyor.

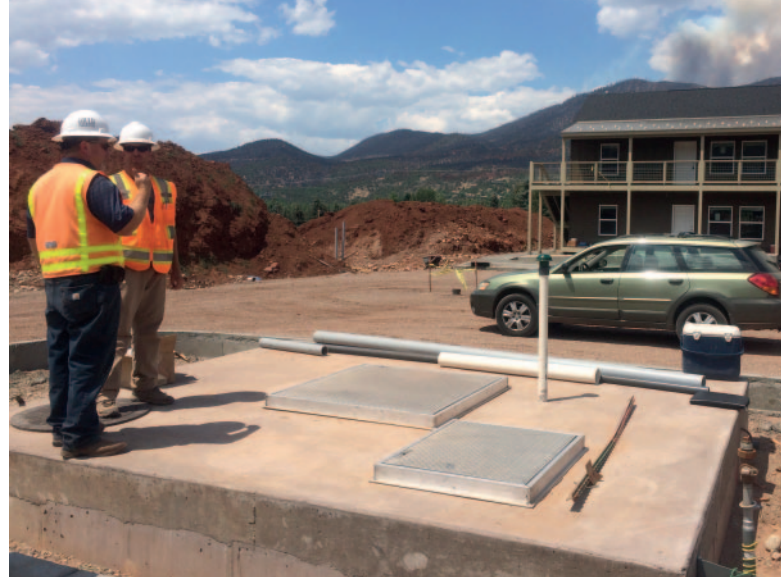
Şek. 6: Giriş kapılı yaklaşık 25 cm kalınlıkta bir kapak ise yerinde dökme betonla dökülüyor.

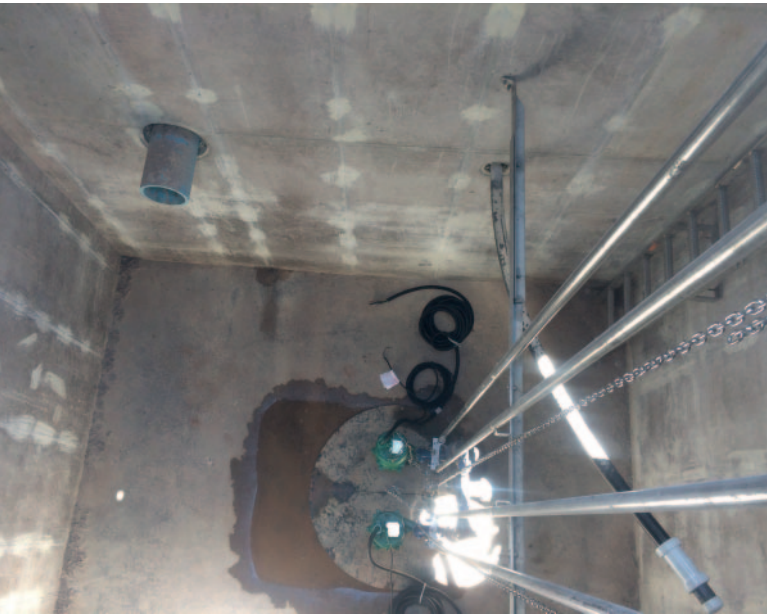
Res. 7: Yerinde dökme betondan yeni nakil istasyonunun üstten görünümü, ABD eyaleti Colorado'nun Basalt şehrindeki hususi Fork Club'ın genişletilmesi için kanalizasyonun bir kilit parçası.

neral bağlayıcı maddelerin %1'lik ağırlık oranında eklendi. "Xypex Bio-San kararını kolay aldık, çünkü zaten bir Xypex yalıtım katkısı öngörmüştük," diyor Rutledge. "Geliştirici ekibiyle çalışma danışmanlıklarımızın birinde yeni Xypex Bio-San'ın kullanımının hangi avantajları getirdiğini açıklamıştım. Onlara şimdi artık son derece modern bir ürün kullanma imkanına sahip olduğumuzu söyledim ve onlar da bunu kabul ettiler." Şunları da ekliyor: "Xypex Bio-San kullanımı ile içte (Res. 7)

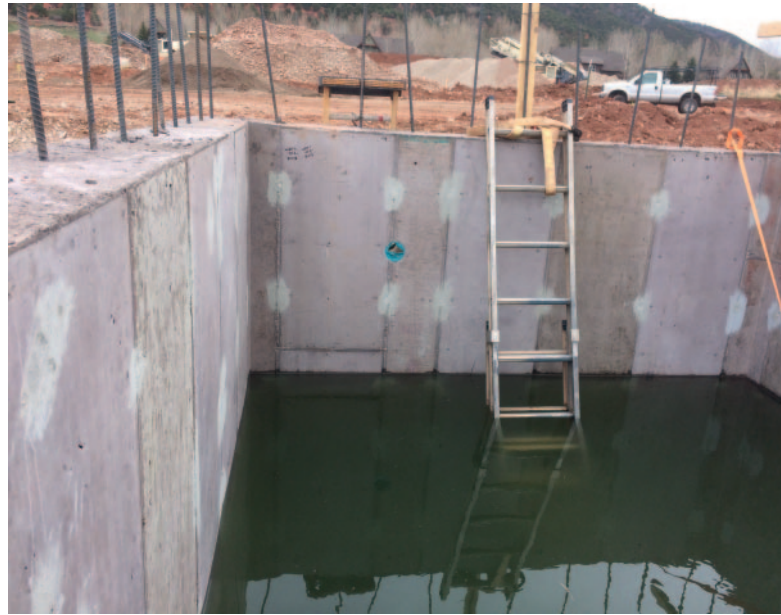
Res. 8: Hidrostatik test ilk defasında başarılı oldu.

Yeterli kütleme sonrasında nakil istasyonu bir hidrostatik dışarı sızma testine (Res. 8) tabi tutuldu. Geçişler kapatıldı, nakil istasyonu yukarıya kadar suyla dolduruldu ve 7 gün boyunca izlendi - hiç su çıkmaması gerekiyordu... "Roaring Fork nakil istasyonunun testi son derece başarılıydı", diyor Rutledge. "İlk günden itibaren neredeyse hiç su kaybı olmadı, yani hiçbir şeyin tamir edilmesi gerekmedi. Bu da işimizi oldukça kolaylaştırdı. Bir yapı sızdırmazsa ve çatlaklar kendiliğinden kapanıyor ve çamur oluşumu engelleniyorsa dayanıklı olduğu ve uzun süre boyunca bakım tasarrufu sağlayacağı varsayılabilir.
