El Estándar Mundial en Impermeabilización
del Concreto por Cristalización

XYPEX - LA DIFERENCIA CRISTALINA

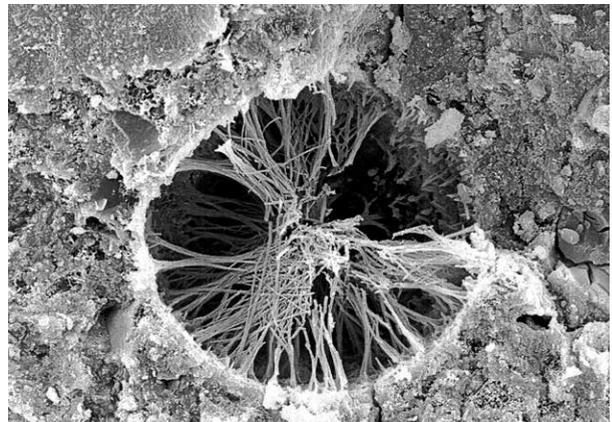
En las siguientes páginas, haciendo uso de la poderosa capacidad de producir imágenes del Escaneo por Microscopio Electrónico (SEM por sus siglas en inglés), estaremos mostrando evidencia visual que establece de una manera definitiva y clara, la diferencia entre Xypex y todos los demás productos en la categoría de aditivos de impermeabilización. El SEM es una técnica donde se produce una imagen fotográfica precisa de una microestructura mediante la focalización de un potente haz de electrones en su superficie. Al obtener una extraordinaria magnificación, al llegar a 500 veces su tamaño original (500x), podemos observar la formación cristalina de Xypex en acción.

CONCRETO TRATADO CON XYPEX

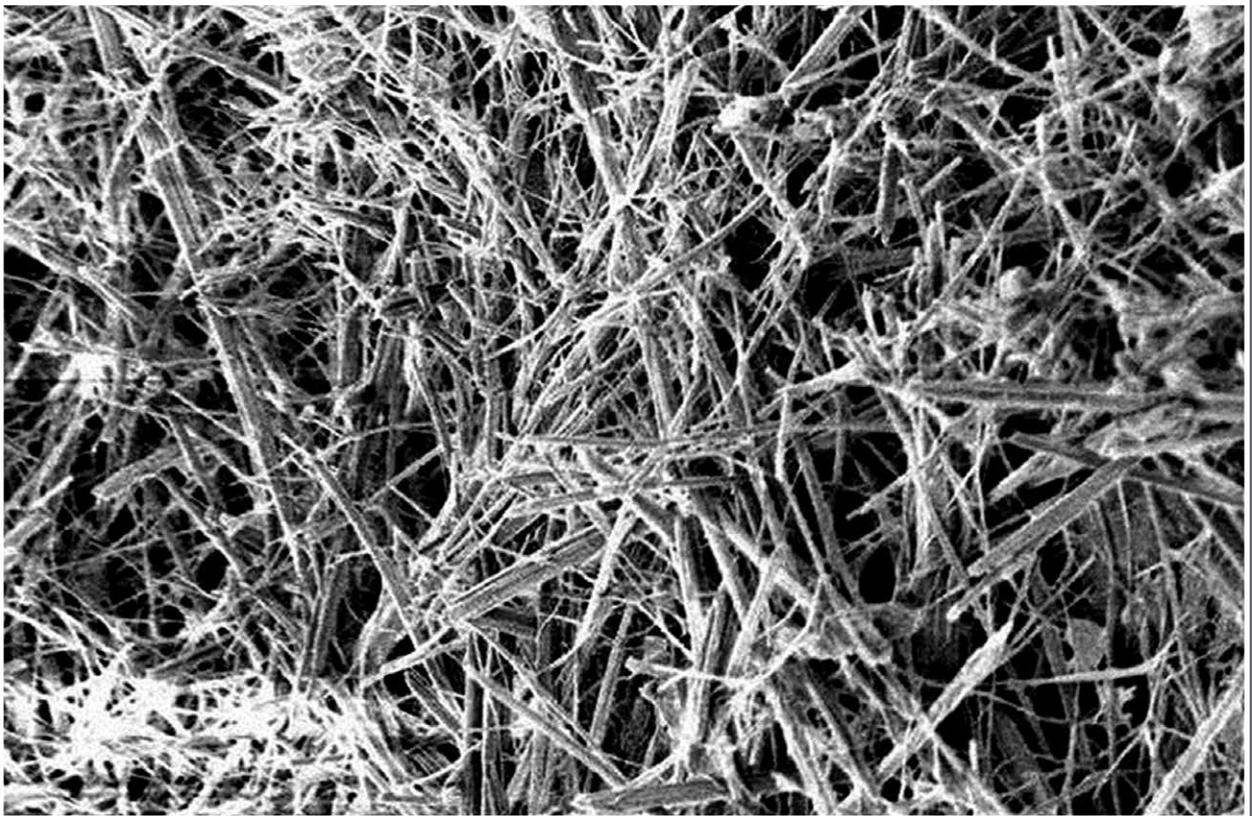
PROGRAMA DE POSGRADO AUSINDUSTRY
SEM-105

Como parte de un extenso programa de pruebas, muestras de concreto fueron sujetas a presión hidrostática equivalente a 100 mts (330 pies) de columna de agua. Las muestras de 50 mm (2 pulgadas) tratadas con Xypex no mostraron señales de penetración de agua a esta presión, mientras que las muestras de control sin tratamiento empezaron a tener filtraciones desde los 60 mts (196 pies) de columna de agua. Abajo podemos observar una imagen por SEM de la muestra tratada con Xypex a una magnificación de 2500 veces su tamaño original. Véase la densa matriz de cristales de Xypex.

CONCRETO TRATADO CON XYPEX

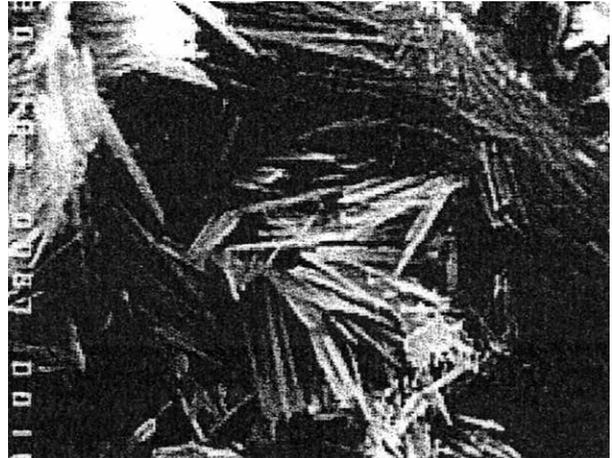
SOCIEDAD DE INGENIEROS CIVILES DE JAPÓN
SEM-102

CONCRETO TRATADO CON XYPEX

El puente vial de Hokutoh en Japón, construido en 1972 había sufrido importantes agrietamientos de 0.1 a 0.2 mm de ancho, permitiendo el ingreso de agua así como de sales para deshielo al interior del concreto. Después del tratamiento en la zona inferior de la losa del puente con Xypex Concentrado, se extrajeron cilindros para someterlos a una presión hidrostática de 2 kg/cm² (29 psi) sobre un tiempo determinado. Mientras que las áreas donde no hubo aplicación del tratamiento mostraron filtraciones continuas, todas las zonas donde existió tratamiento con Xypex fueron selladas y las filtraciones pararon.

En la imagen por SEM, tomada de muestras de concreto entre 6 a 10 cm (2 – 4 pulgadas) por debajo de la capa superficial de Xypex Concentrado, podemos ver como la Tecnología Cristalina de Xypex selló los agrietamientos y paró las filtraciones.

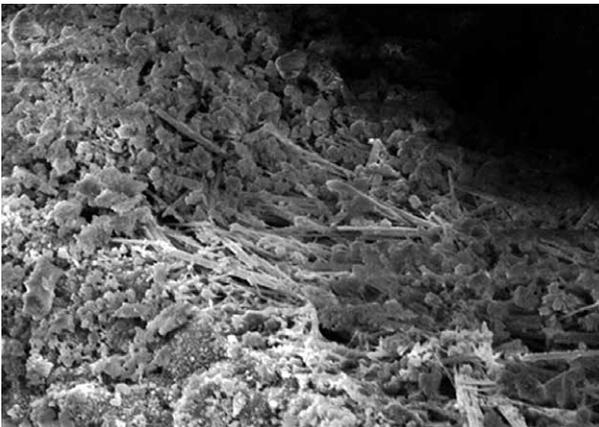
STREC – UNIVERSIDAD CHULALONGKORN
DE TAILANDIA
SEM-112

Xypex fue investigado por expertos, por su habilidad de sellar grietas más anchas que 0.4 mm. En una muestra tomada de un elemento en servicio de concreto preformado, la grieta midió de 1.0 a 1.5 mm. De la imagen tomada a 1000 veces su tamaño original, tomada a 28 días, es evidente que aún en agrietamientos más anchos, la cristalización de Xypex se está formando.

CONCRETO TRATADO CON XYPEX

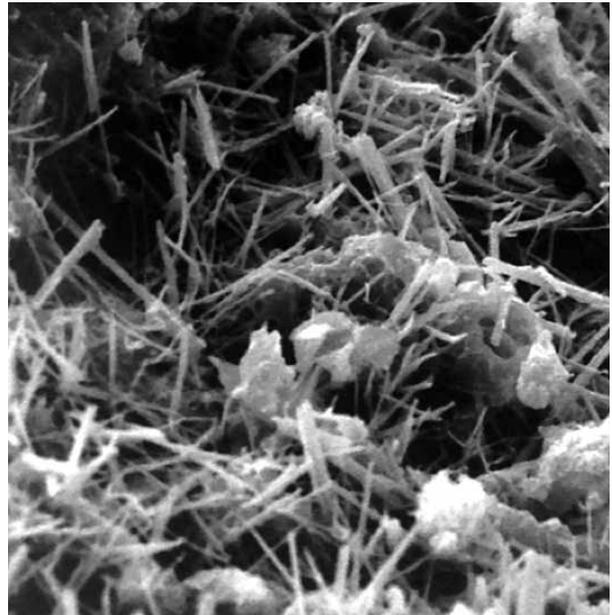
PLANTA HIDROELÉCTRICA XAYABURI, LAOS
SEM-114

Como parte del proceso de aprobación, el concreto tratado con Xypex estuvo sujeto a un protocolo de pruebas para sellado de grietas. Se prepararon paneles de concreto para forzar agrietamientos y después, verter agua sobre la superficie y medir un flujo de agua a través del concreto. Las muestras de control que no fueron tratadas, tuvieron agrietamientos de 0.23 mm de ancho en promedio, y mostraron filtraciones más allá del límite de 25 días de la prueba. El panel tratado con Xypex tuvo agrietamientos de 0.38 mm de ancho en promedio, y las filtraciones a través de dichas grietas fueron detenidas completamente en el transcurso de tan sólo 4 días. Esta fue una demostración en sitio de la capacidad de Xypex para sellar grietas, misma que después fue tomada en esta imagen por SEM.

CONCRETO TRATADO CON XYPEX

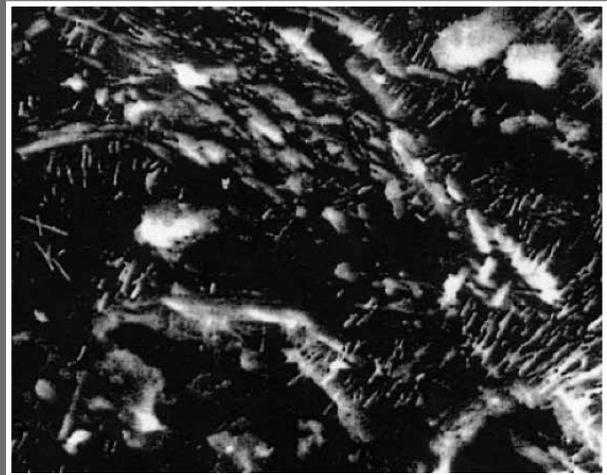
SOCIEDAD DE INGENIEROS CIVILES DE JAPÓN
SEM-100

Aquí, se ve una muestra de concreto tratado con una capa de Xypex Concentrado por el lado negativo que fue expuesta a la intemperie por 12 meses. Después de transcurrido este tiempo, se tomaron varias imágenes por SEM a diferentes profundidades a partir de la superficie de la muestra. Podemos observar evidencia de crecimiento de cristalización a 300 mm (12 pulgadas) de la superficie de concreto.

CONCRETO TRATADO CON XYPEX

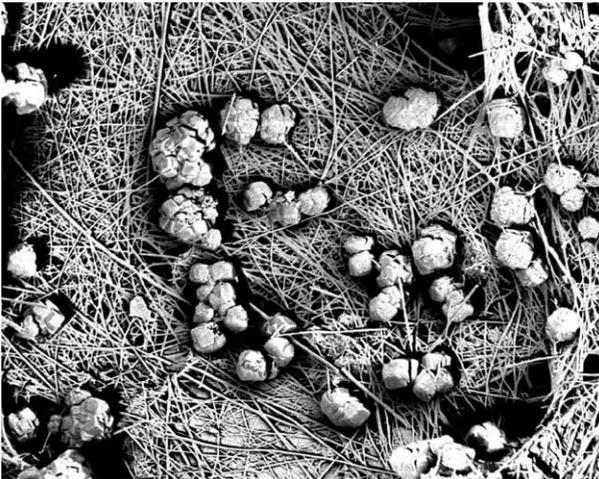
UNIVERSIDAD DE NEW SOUTH WALES
SEM-105

En el presente estudio, los investigadores necesitaban entender cómo Xypex Admix reacciona con los materiales suplementarios del cemento (SCMs) tales como escoria de alto horno y ceniza volante. En esta primera imagen, tomada a 2000 veces su tamaño original, podemos observar claramente la formación cristalina de Xypex en un concreto muy denso y con resistencia a la compresión de 50 MPa (7,250 psi) que contiene 60% de cemento mezclado con escorias.

CONCRETO TRATADO CON XYPEX
(60% CEMENTO MEZCLADO CON ESCORIAS)

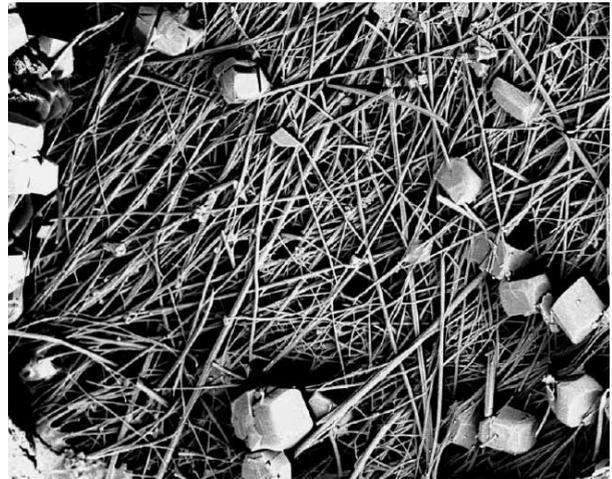
En la siguiente imagen, también con una magnificación de 2000x, es posible distinguir fácilmente la formación cristalina de Xypex en un concreto con resistencia a la compresión de 65 MPa (9,425 psi) que contiene 30% de cemento mezclado con ceniza volante.

CONCRETO TRATADO CON XYPEX
(30% CEMENTO MEZCLADO CON CENIZA VOLANTE)

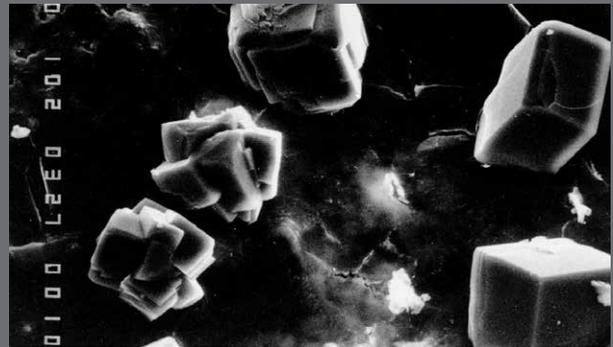
LABORATORIO DE INVESTIGACIÓN
CENTRAL NIKKI SHOJI
SEM-101

La esencia de la durabilidad de un concreto está en proteger el acero de refuerzo de la corrosión. Xypex logra este propósito al prevenir el ingreso de agua y químicos dañinos. Para evaluar el impacto de Xypex en la durabilidad, investigadores compararon una muestra de concreto sin tratamiento y una muestra a la que se había aplicado una capa de Xypex Concentrado a una profundidad de 50 mm (12 pulgadas), que representa el espesor de la cubierta de concreto por encima del acero de refuerzo.

En la imagen de la muestra sin tratamiento podemos ver partículas de hidróxido de calcio en precipitación sin ningún tipo de formación cristalina. En la muestra tratada con Xypex Concentrado, es posible observar que a una profundidad de 50 mm (12 pulgadas), se ha llevado a cabo una extensiva formación cristalina, logrando una protección completa del concreto en donde se ha embebido el acero de refuerzo.

CONCRETO SIN TRATAR A 50 MM

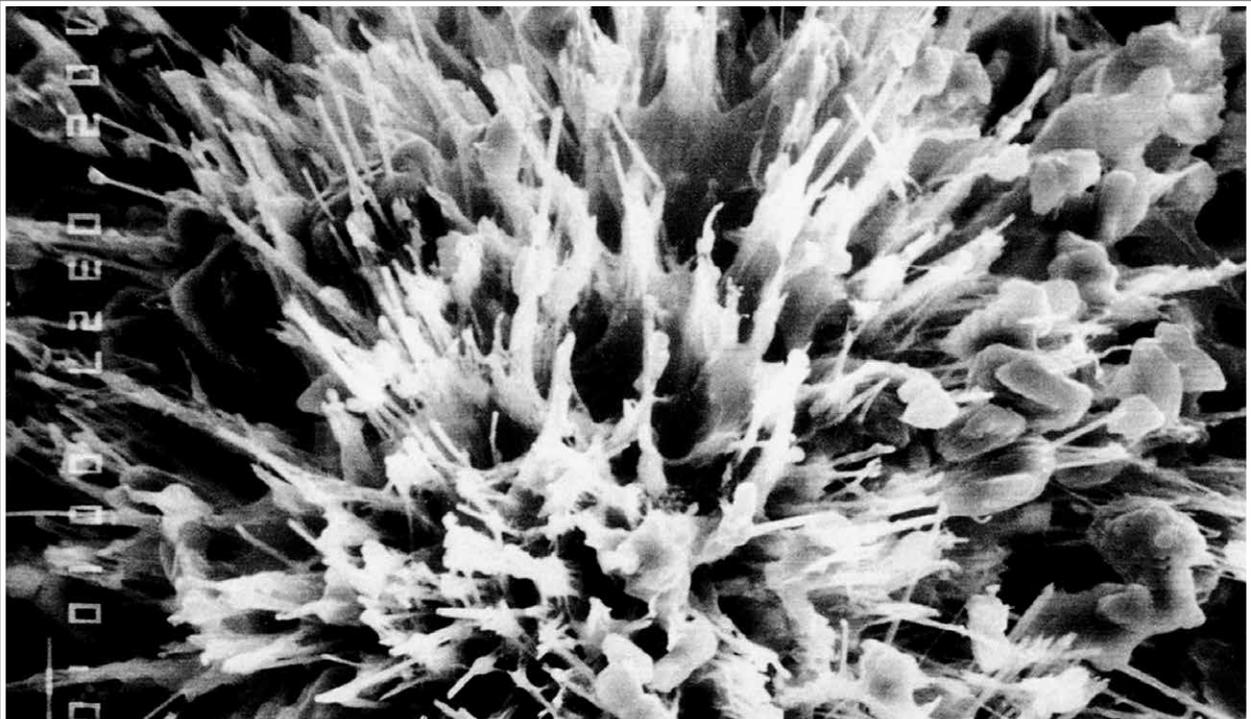
XYPEX CONCENTRADO A 50 MM

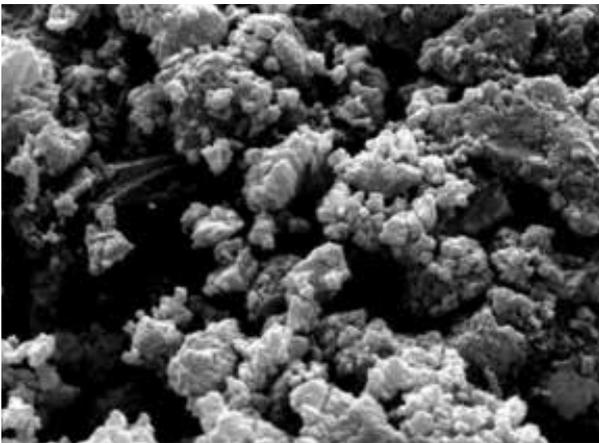
ESTACIÓN HIDROELÉCTRICA JINGHONG, RÍO
LANCANG, PROVINCIA DE YUNNAN, CHINA
SEM-110

CONCRETO SIN TRATAR

Xypex fue elegido para la protección e impermeabilización de la estructura río arriba de una represa por gravedad construida en concreto compactado con rodillo, con dimensiones de 1.5 m (5 pies) de espesor por 108 m (354 pies) de alto y 704.5 m (2,311 pies) de largo. Previo a la selección, fueron elaboradas muestras de concreto en sitio utilizando exactamente los mismos materiales que fueron usados en el concreto de la construcción. Entonces, fueron sujetas a rigurosas pruebas comparando en todo momento, el desempeño de las muestras tratadas con Xypex con aquellas sin tratamiento.

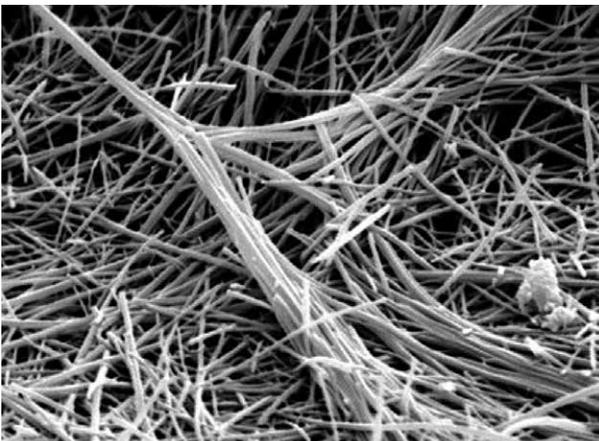
CONCRETO TRATADO CON XYPEX

La investigación utilizando SEM en las mismas muestras, ilustró de manera clara la formación de una densa estructura cristalina en la matriz misma del concreto tratado con Xypex, otorgando un 100% de protección a la cara expuesta de esta represa.

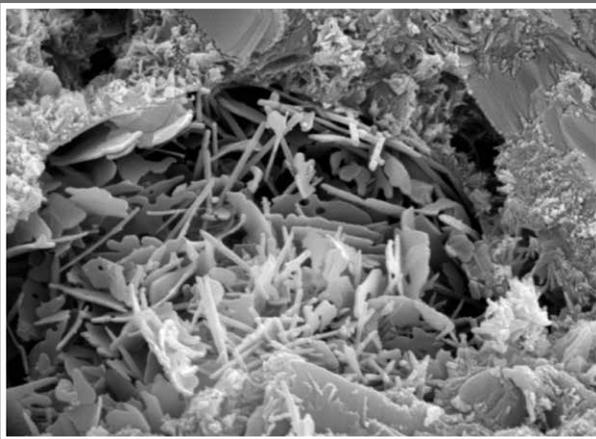
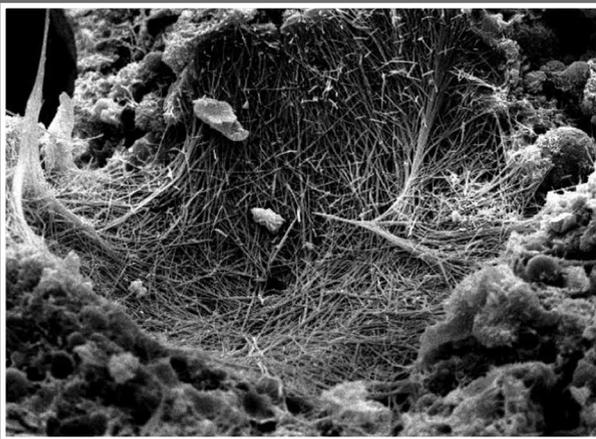
AUTORIDAD TAILANDESA DE GENERACIÓN
ELÉCTRICA, ESTACIÓN DE ENERGÍA RATCHABURI
SEM-113

CONCRETO TRATADO CON XYPEX

La estación de energía Ratchaburi está localizada en el estuario del Río Mae Klong y está expuesta al destructivo ataque de cloruros. Xypex Concentrado y Modificado fueron usados en el tratamiento de losas de techo, con antigüedad de 4 años, de las torres de enfriamiento. Cilindros de concreto extraídos de dichas torres fueron examinados microscópicamente. En la imagen tomada por SEM a 7000 veces su tamaño original y a una profundidad de 20 mm, podemos observar el desarrollo de una formación cristalina entrelazada con estructuras planas similares a hidróxido de calcio. Esta formación protege al acero de refuerzo contra los efectos dañinos del ataque de cloruros.
